汽缸盖平面度的检查

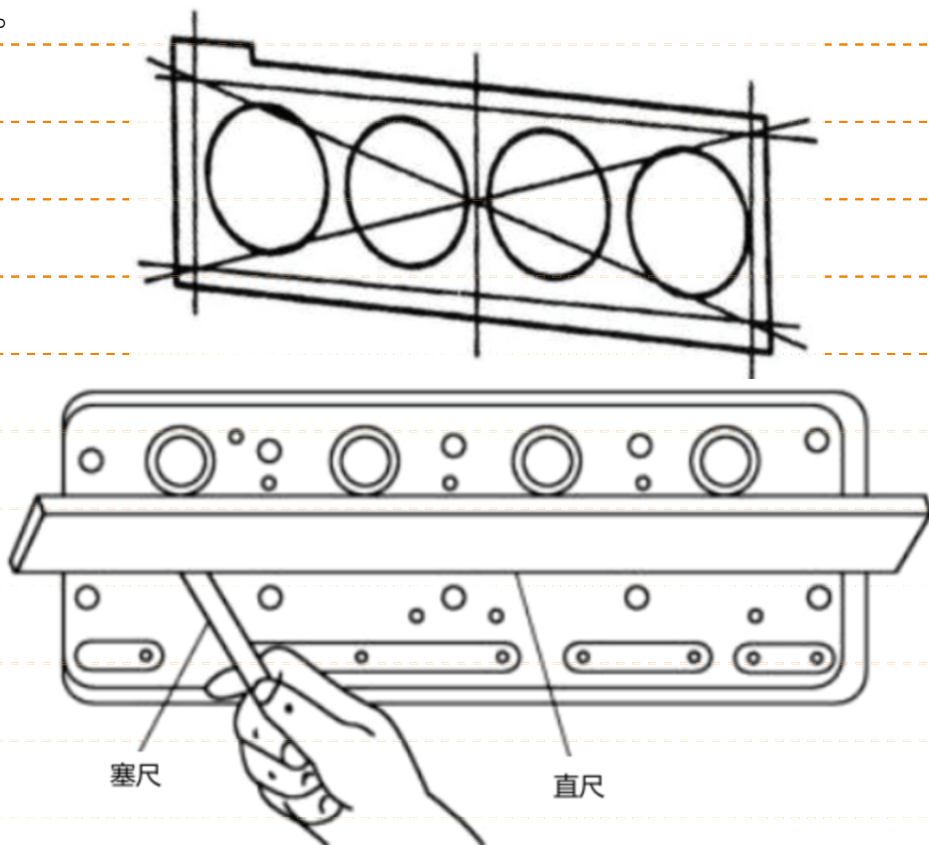
◎检测方法：用精密直尺贴合在汽缸盖结合平面上，插入厚薄规测量缝隙厚度，以此数值代表平面不平度。

◎维修标准（以普桑车型为例）

◎平面度极限值为 0.1mm，超过该值需进行修理。

◎修理后汽缸盖的高度不得小于 132.6mm，若无法满足则需要更换汽缸盖。
